ONTWERP, AANLEG EN ONDERHOUD VAN DE SCHWEER BEY DER BECKEHOF TE DIEREN

JAN HOLWERDA

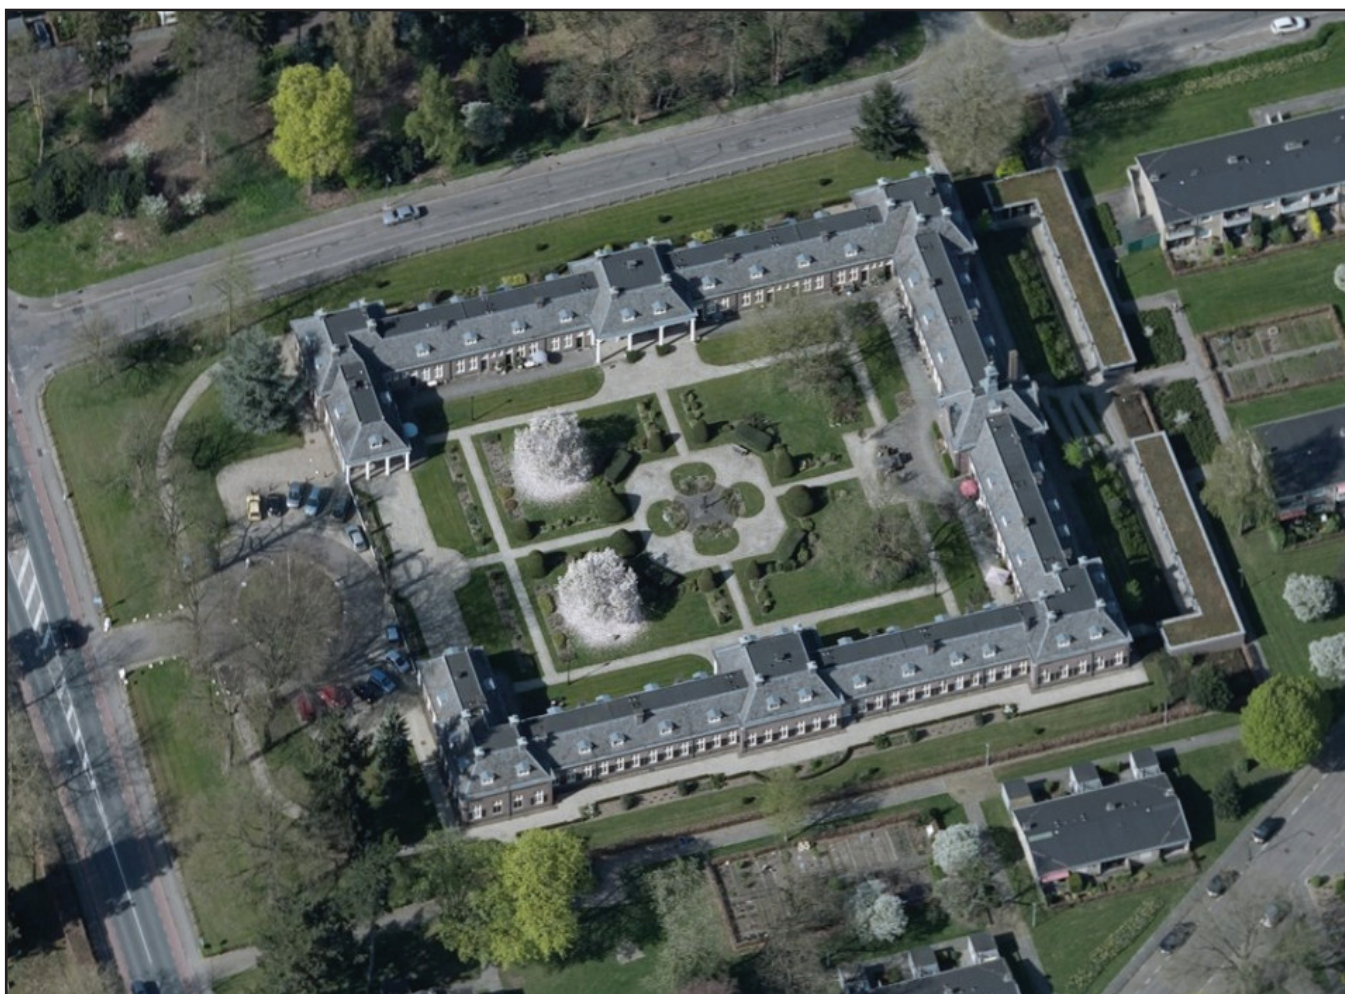
Afb. 1. Vogelvluchtfoto (2018) met de Schweer bey der Beckehof te Dieren, met een Tersteeg-aanleg (1913) in de Nieuwe Architectonische Tuinstijl. Aan de westzijde (links) de Harderwijkerweg, aan de noordzijde de Piersonstraat.

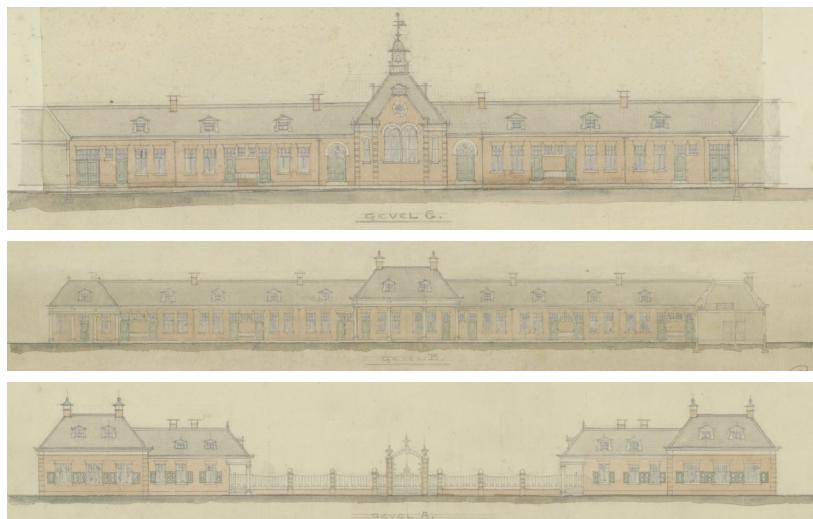
Afb. 2. Uitsneden presentatietekening (1911) met respectievelijk de westzijde van het complex, de binnenzijde van de lange zijgevel(s) en de binnenzijde van de oostelijke gevel met de kapel. Tegen de lange zijgevel staan vier en tegen de 'kapel gevel' twee tuinbanken (SAA 10070 498).

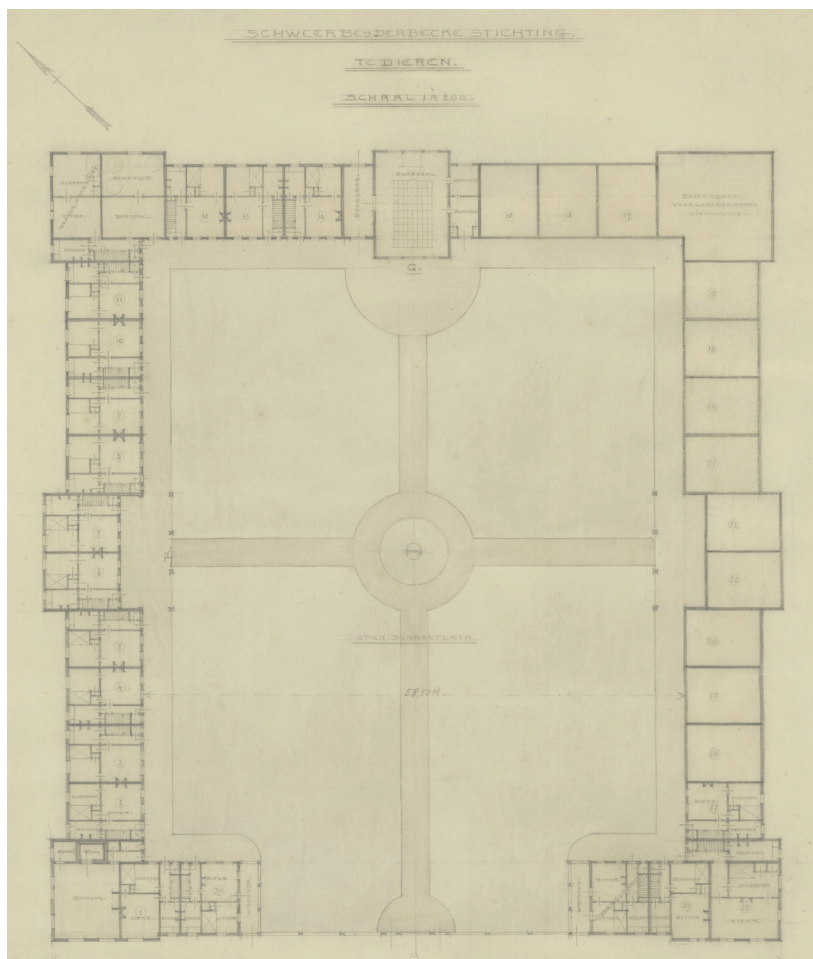
Afb. 3. Presentatietekening (1911) met de *Schweer bey der Becke Stichting*, door Christiaan Posthumus Meyjes (SAA 10070 498).

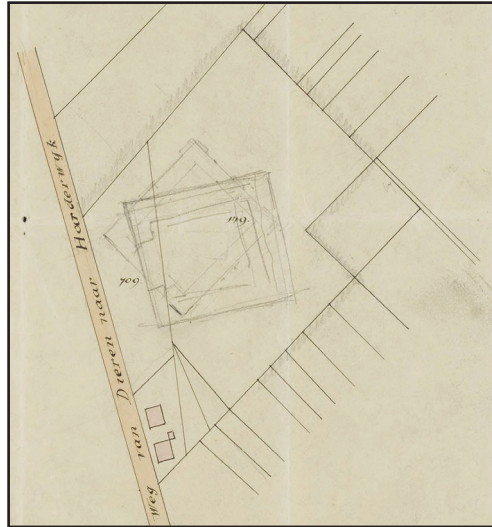
Afb. 4. Uitsnede Kadastraal Plan uit 1908, met uit 1911 en in potlood de eerste - schuin op de weg - en de latere gekantelde - parallel aan de weg - plattegrond van het complex (SAA 377.A 550).

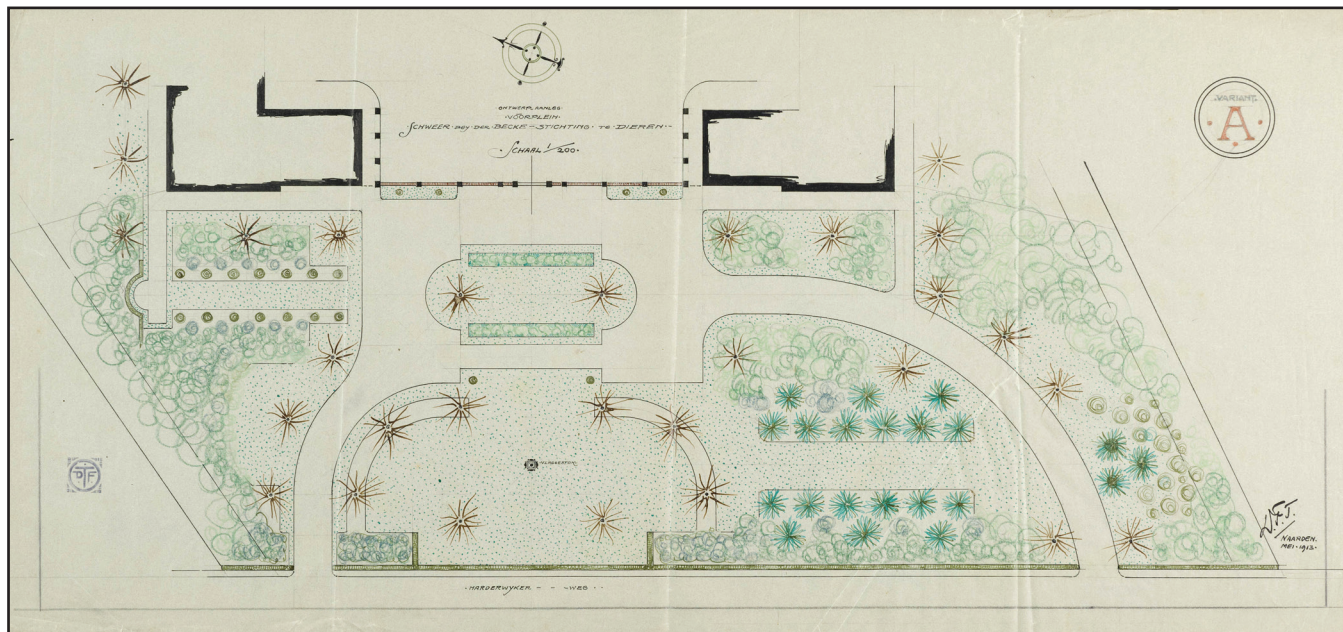
Afb. 5. Eerste ontwerp voor het voorplein (1913 mei), D.F. Tersteeg (SAA 377.A 550).

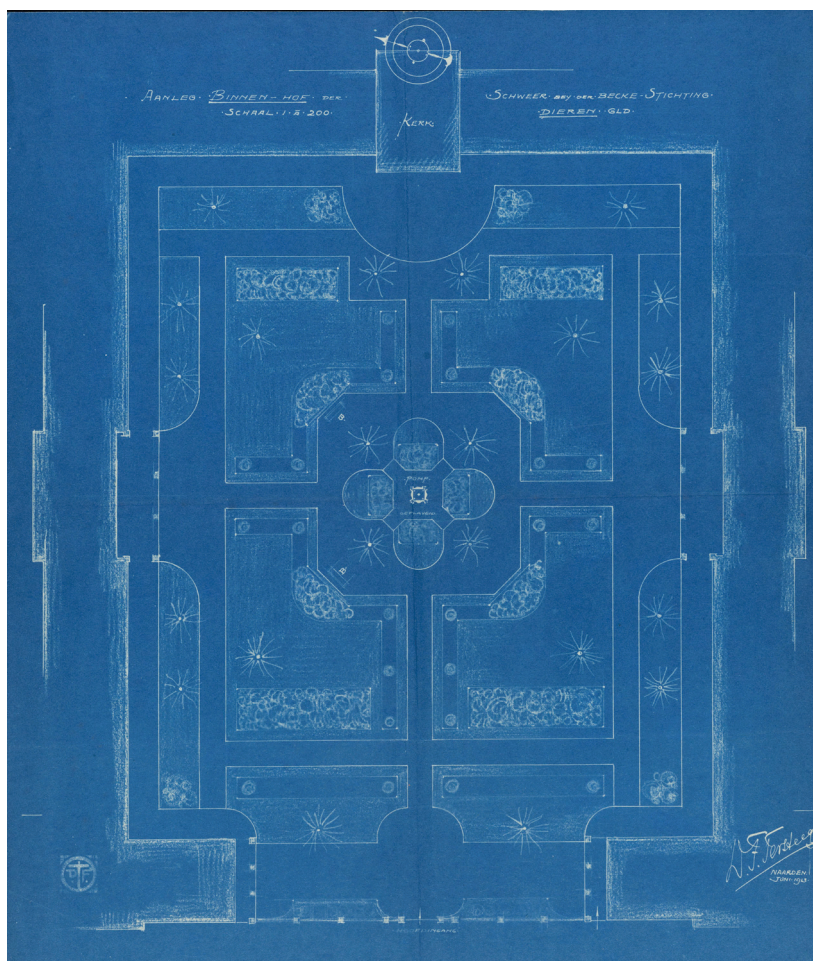
Afb. 6. Ontwerp Aanleg Binnen-hof (1913 juni). Lijnen, symmetrie en gespiegelde vlakken overheersen het ontwerp. Wat het groen betreft blijft de mate van detaillering beperkt tot het aangeven van grasdelen, bomen, (sier)heesters, vormboompjes en borders (en hun locatie) (SAA 377.A 550).

Op 24 juni kwam het nieuwe plan ter tafel¹⁸, 'de kosten waren begroot op ruim f 2400'. Dit plan werd goedgekeurd en Tersteeg werd opgedragen 'ten spoedigste met uitvoering aan te vangen'.¹⁹ Onder het ontwerp van Tersteeg valt als het ware een raster of ruitjespapier te schuiven. Vaste maten, rechte lijnen, gelijke vakken, symmetrie en spiegeling zijn de trefwoorden bij het ontwerp.

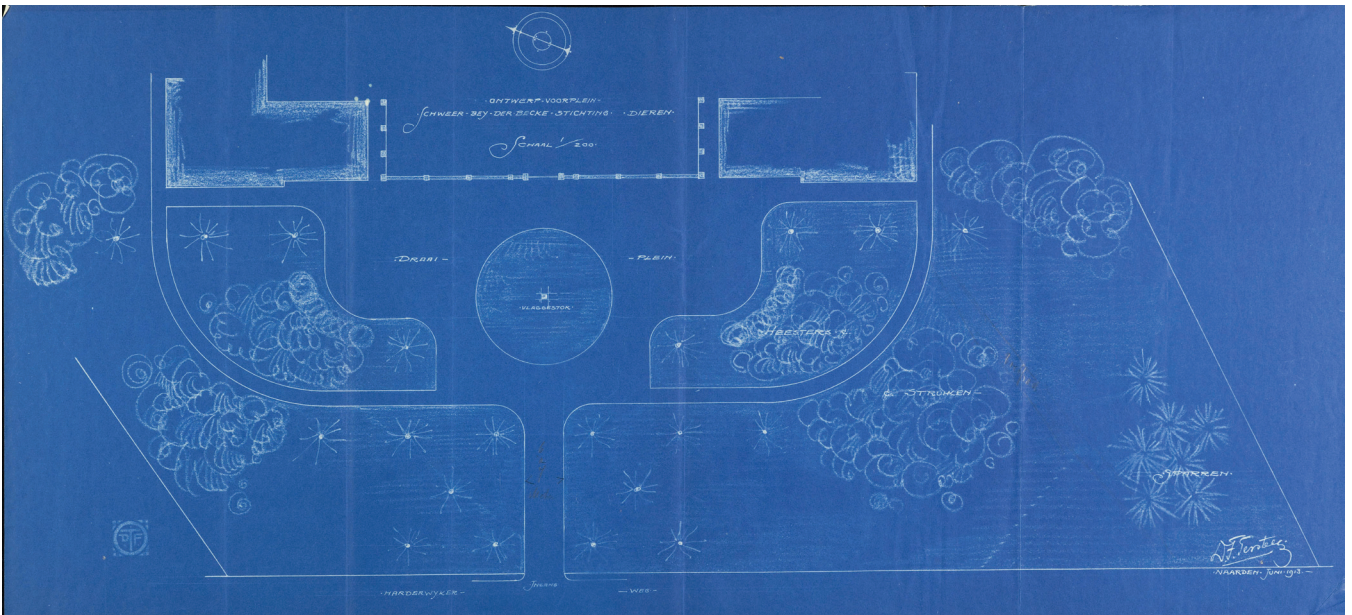
Afb. 7. Tweede Ontwerp Voorplein (1913 juni). Bomen en sparren (rechtsonder), (sier) heesters en struiken staan aangegeven, het perk rond de vlaggenstok kent een invulling van gras. Er is aldaar nog geen sprake van een invulling met conifeertjes en beplantingsvakken. De daadwerkelijke aanleg laat een wat bredere toegangsweg en een wat groter draaiplein zien (SAA 377.A 550).

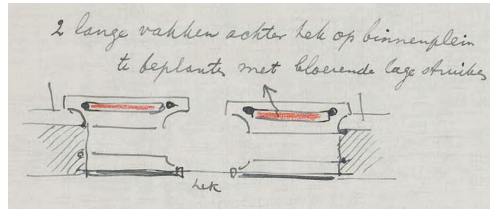
Afb. 9. Tekening met nadere detaillering van de invulling van het 'grasvlak om vlaggestok' op het voorplein, in de brief van Tersteeg d.d. 29 juli 1913 (SAA 377.A 551).

In dezelfde brief staan twee kleine tekeningetjes. Deze bieden een nadere detaillering voor de invulling van het perk rondom de vlaggenstok op het voorplein en voor de twee langwerpige vakken direct na het ingangshek, op afstand van en parallel aan de westelijke muur.²⁸

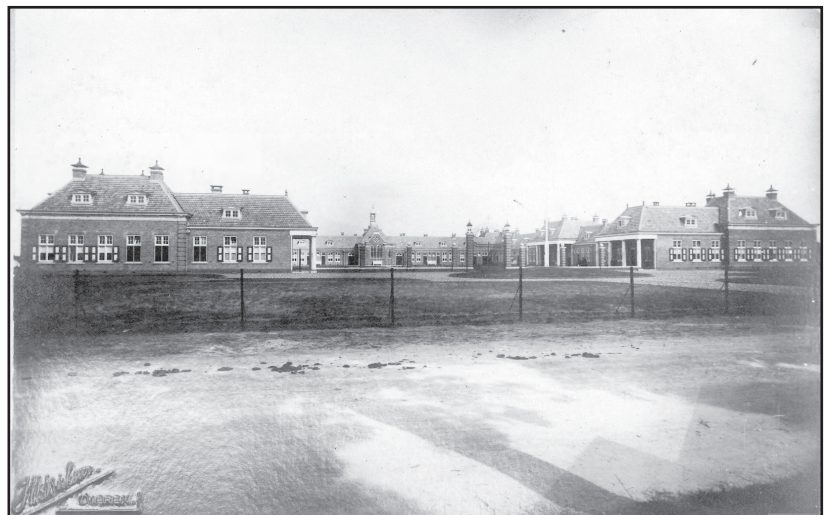
Afb. 11. Foto rond de opening van 9 augustus 1913; het grondwerk is klaar, net als de grindweg op het voorplein; inzaaien, inplanten en aanleg van de paden in de binnentuin moeten nog volgen (GldA 1501 569).

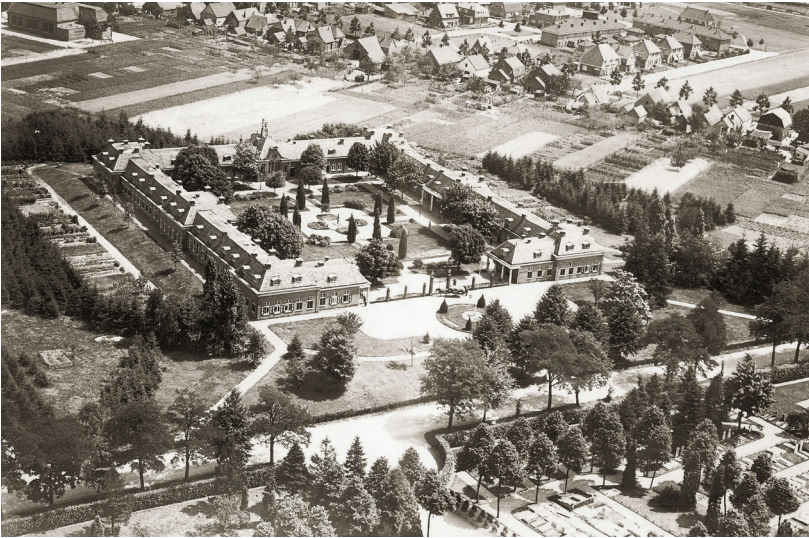
Afb. 12. Vogelvluchtfoto met de Schweer bey der Becke Stichting (1929), met de binnentuin met bomen langs de gevels en met taxuszuilen in het centrum; ook langs de buitenzijde van de zijgevels staan bomen (Rheden op de kaart).

Een vogelvluchtfoto uit 1929 geeft een fraaie illustratie van de tot stand gebracht aanleg. Het voorplein kreeg een invulling conform het ontwerp van Tersteeg. Maar uit de notulen kwam de verbreding van de oprit en de vergroting van het voorplein al naar voren. Verder loopt aan beide zijden een pad schuin naar 'buiten' richting de Harderwijkerweg, een toevoeging ten opzichte van het ontwerp. Ook de binnentuin heeft een invulling conform het ontwerp, maar één met onzekerheden en verschillen. Wat het eerste betreft vormt de breedte van de paden een vraagteken. Op het ontwerp is de breedte 2,40 m, tegenwoordig

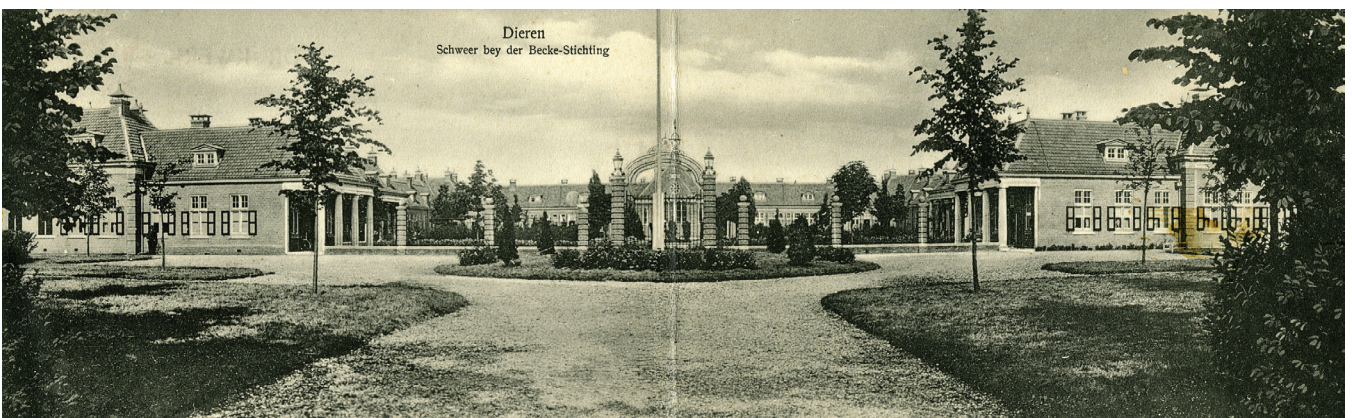
Afb. 13. Het voorplein met de aanplant (1920-1925). Het perk rond de vlaggenmast kent niet alleen de vier conifeertjes, maar ook de vier bloemperken als op het tekeningetje in de brief van Tersteeg d.d. 29 juli 1913. Door het hek heen is beplanting op het binnenplein zichtbaar, met name de bomen langs de gevels van het complex zijn te onderscheiden (GldA 1514-01 2882).

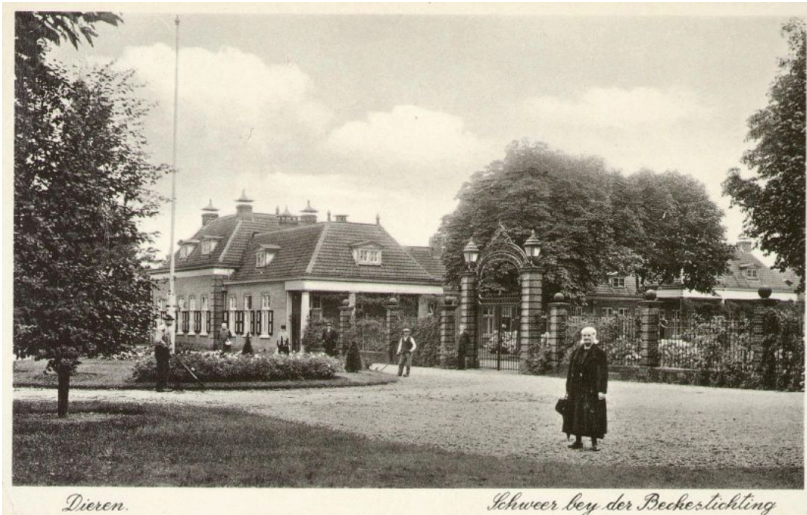
Afb. 15. Opnieuw het voorplein, met twee tuinlieden waarvan de rechter met een zeis om het gras te maaien (1925-1930). Mogelijk is deze Ansicht één van de '200 Ansichtkaarten van de Stichting' in 1927 'geleverd door de uitgever J.C. Sloot te Dieren' (Gelderland in beeld).

Uit de notulen komt naar voren dat het gras heel lang nog met de zeis werd gemaaid, ook twee Ansichtkaarten laten dit zien. Toch werd er in 1926 al geopperd over te gaan op machinaal maaien. *'Het veranderen van de grasvelden tot gazons en het onderhoud daarvan zoude de abonnementsprijs verhoogen met f 120,- per jaar, een maaimachine is daarbij benodigd en achtte de tuinman gewenscht dat het bestuur deze voor zich zelf zoude aanschaffen.'* valt te lezen.⁴³ Deze overgang van gras naar gazon ging voorsnig niet door.

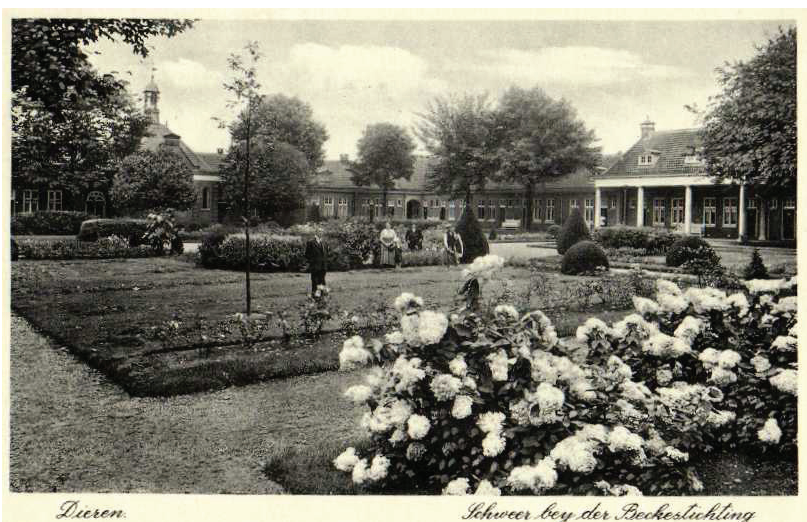
Afb. 16. De binnentuin, met de tuinman met de zeis in de hand en het maaisel van lang gras op de grond; in het grasdeel staat nu een jonge boom; de taxuszuilen zijn al vervangen door lage taxuskegels (Ansichtkaart in 1937 verzonden, GldA 1514-01 2876).

Gezien een Ansichtkaart uit 1937 waren de oorspronkelijke taxuszuilen al voor 1937 vervangen door nieuwe lage taxuskegels. In de notulen van 1941 valt verder te lezen dat gedacht werd om *'meerder bomen te doen vallen en het hout te verdeelen aan de bewoners'*. Dit wordt gevolgd door: *'Opgemerkt wordt dat er een kapverbod is. Beslist wordt de boomen niet te rooijen, doch ze van boven sterk in te knippen.'*⁴⁷ Denkbaar gaat dit over de bomen op het binnenplein langs de binnengevels van het complex. Deze bomen missen echter op de WO II luchtfoto's uit 1944 en 1945. Ze zullen dus toch in of direct na 1941 zijn geveld.

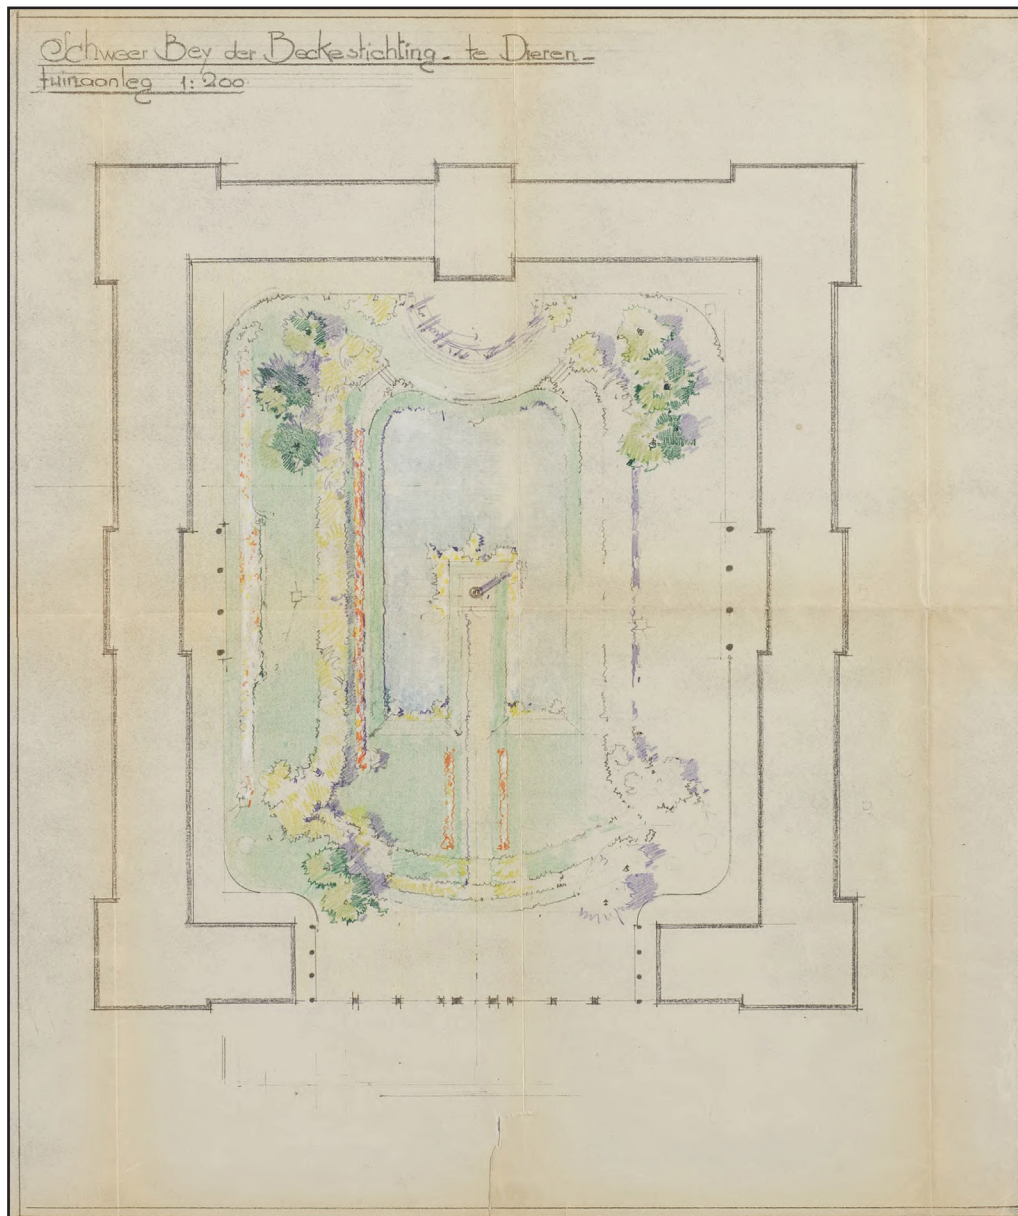
Afb. 17 Ontwerp voor de 'tuinaanleg' (1947), vermoedelijk van de hand van broeder Dekker en anders van een zekere Weddepohl (SAA 377. AAN 86A).

het in april 1947: 'Br Dekker heeft een schets gemaakt van de tuin, zoals die worden kan, welke zeer wordt bewonderd.'⁴⁹ Het archief van de Hervormde Gemeente Amsterdam kent een tweetal tekeningen voor een binnentuin met een totaal andere invulling dan tot dan bestaand.⁵⁰ Dit zullen vermoedelijk de tekeningen van broeder Dekker zijn. De bewondering voor de tekeningen van Dekker heeft overigens niet tot een andere tuinaanleg geleid.

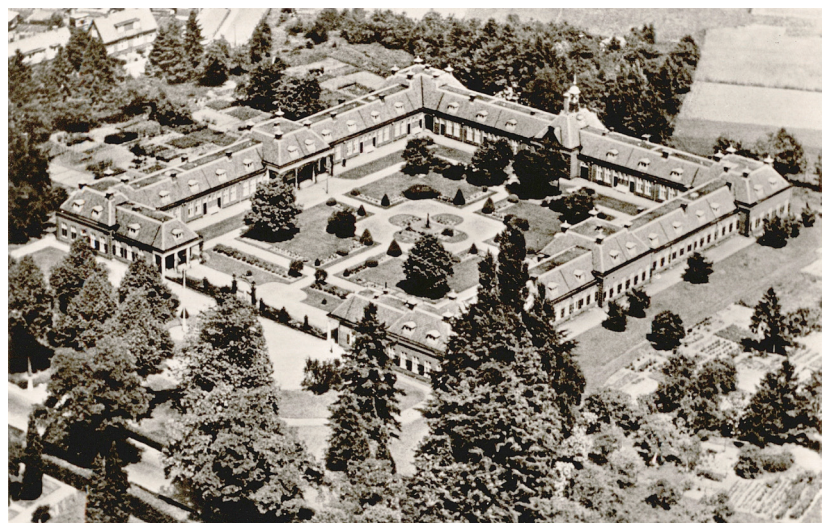
Afb. 18. Vogelvluchtfoto met de Schweer bey der Becke Stichting (1950-1960), de bomen langs de gevels zijn verdwenen, de taxuszulen waren voor 1937 al vervangen door nog lage kegelvormige taxussen en in de vier grote grasdelen staat nu een boom (Rheden op de kaart).

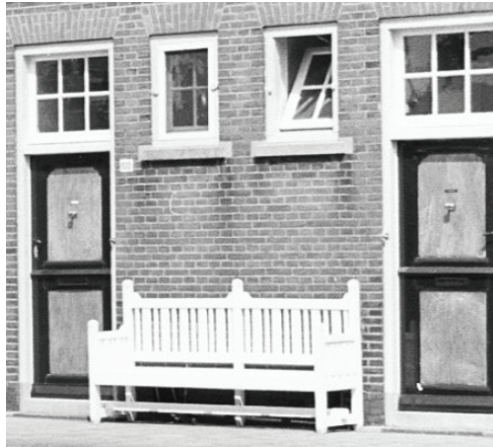
Afb. 19. Eén van de tien tuinbanken (1986); ze stonden daar waar sprake is van alleen twee kleine ramen hoog in de gevel (RCE 265.008).

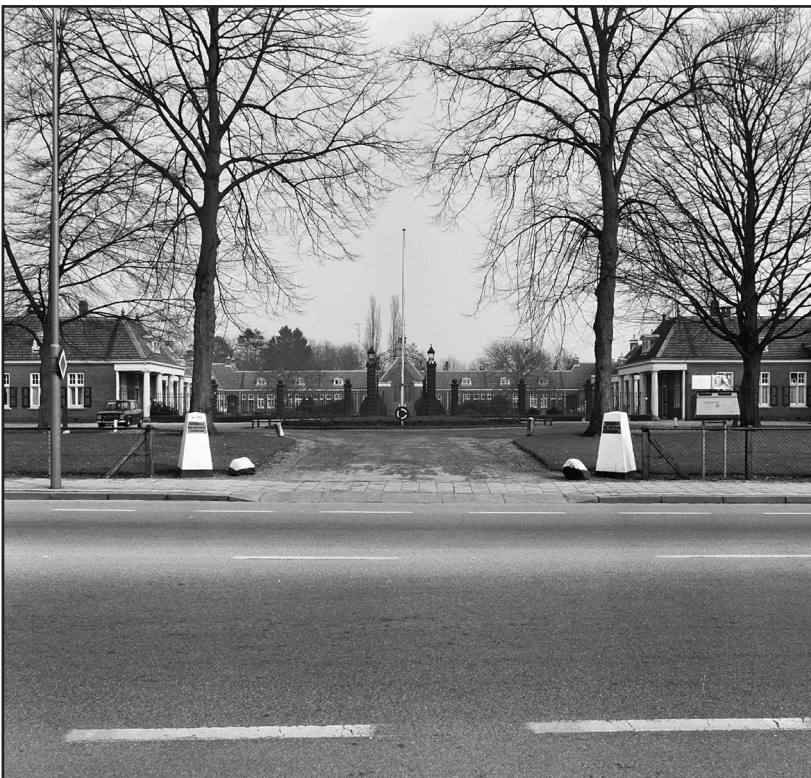
Afb. 20. De toegang met een vorm van verharding, het plantsoen op het draaiplein is nu zonder coniferen of taxussen (1974). Op de witte 'kolommen' aan weerszijden van de inrit staat nog Schweer bey der Becke Stichting' (nu staat er Hof, RCE 20057268).

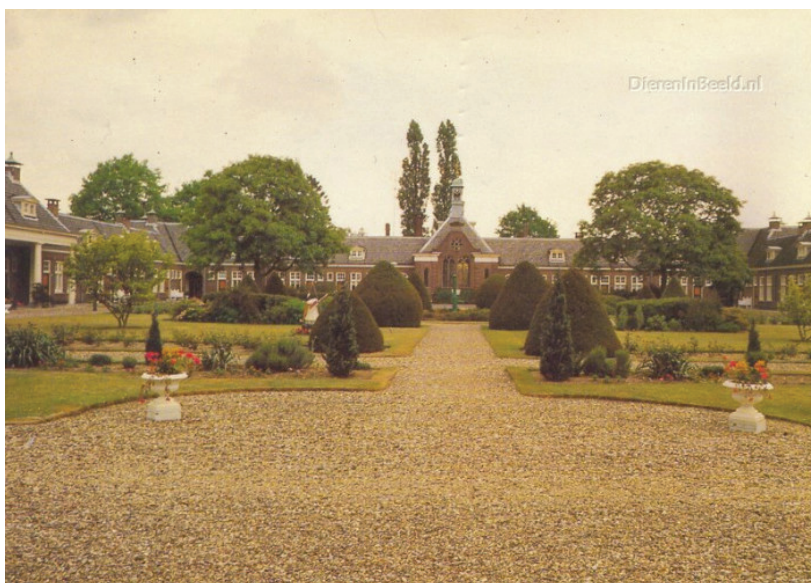
Afb. 21. De binnentuin gezien door het hek in de middenas (1986, RCE 265001).
